北里大学 御中

炭酸ガス容器破裂事故調査報告書

神奈川県相模原市南区北里1-15-1
北里大学 相模原キャンパス 医学部 1号館 4階 生化学研究エリア

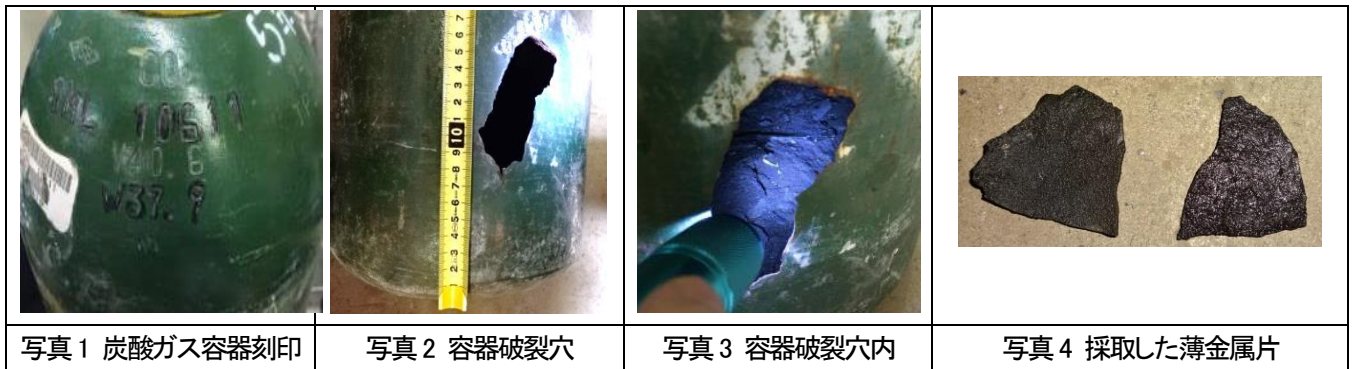
容器外面は、破裂損傷部以外に目立ったキズはなく、破裂した部位は、容器底部より約8 cm～16 cmにかけて約3 cmの幅で斜めに穴が開き、開口面積はおおよそ20 cm²であった。穴の縁は、肉厚が薄く破裂の際に裂けてめくれるような塑性変形は見られず、容器材料に伸びがほとんどない状態であった。内部は底部全体に激しい腐食があり、採取した薄い金属片には湿り気が見られた。

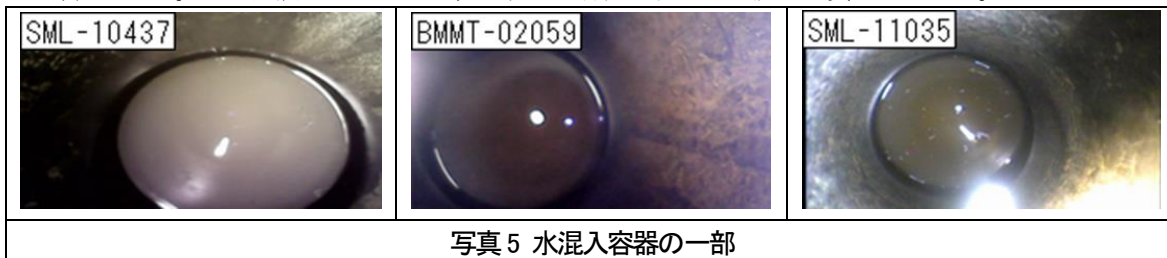
破裂した容器の移動履歴を元に、当容器が取扱われた複数のお客様内において同時期に消費されていた他の炭酸容器を優先的に回収して内部の目視確認を行ったところ、内表面に腐食が目立つものや容器底にリング状に水が溜まっているものが確認された。更に同調査を進めると、こうした容器が特定の施設で消費されていた。

炭酸ガス充填工場、容器再検査場の現場立会い調査では、多量の水が容器内に入る（残留する）可能性は極めて低かった。容器回収内部調査を行った結果、他の容器でも水の混入が検出され、その全てが特定の施設で消費されていたことから、その施設に何かしらの不具合が生じ容器へ水が浸入したことが確認された。

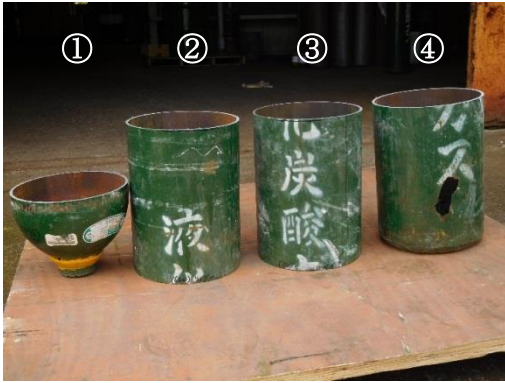
<p>容器4分割 ①②③④</p>	<p>①容器肩部内面</p>

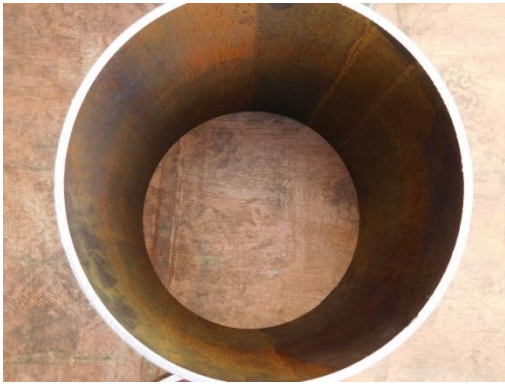
<p>②容器上部内面</p>	<p>③容器中部内面</p>

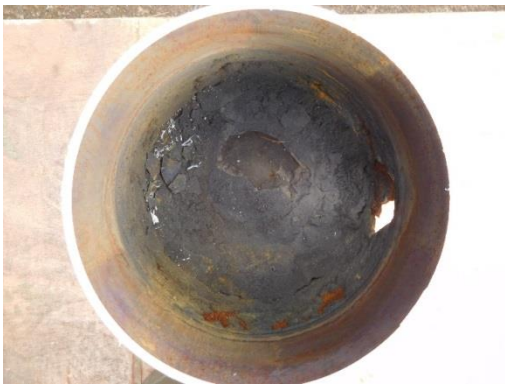
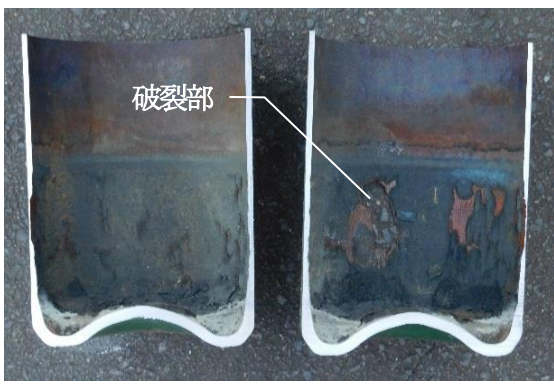
容器肩部を除く胴部を3等分に切断し、更に容器下部は破裂部を傷つけないよう縦割りに2分割し内面を観察した。容器下部は、底から約20 cmの位置まで黒色に変色し健全な金属表面は維持しておらず、虫食い状の激しい腐食が見られた。底面には、腐食した内壁から剥離したと思われるスケールが堆積固着しており、薄片状の金属片やスポンジ状の堆積物が底を覆っていた。胴部の肉厚は、母材最小基準値4.1 mmに対して約1 mmまで薄くなっている箇所があったのに対し、底面はさほど腐食の影響を受けていない。（資料1参照）

<p>④容器底部内面</p>	<p>④容器底部内面 2分割)</p>

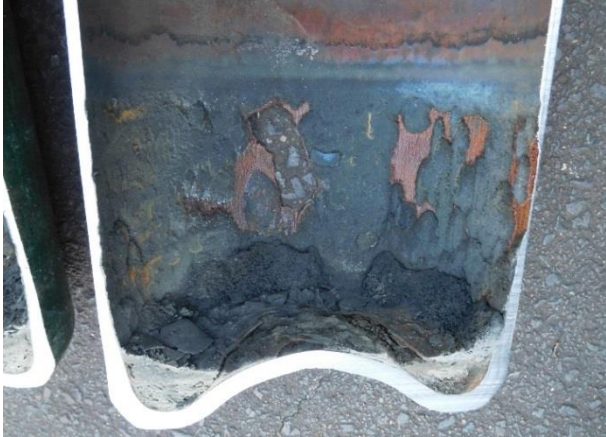
<p>④容器底部内面 2分割破裂側</p>	<p>④容器底部 堆積物</p>

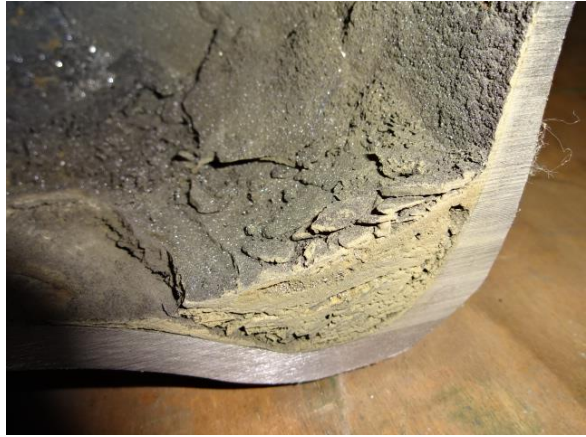
破裂容器腐食部の詳細調査のため、検査実施会社B社で当容器から各種サンプルを抽出し、母材成分分析、スケール分析、断面SEMマッピング、断面組織観察を行った。その結果、容器堆積物は炭酸鉄である可能性が高く、容器内に一定量の水が溜まっていた場合、二酸化炭素が水分内に溶け込み炭酸イオンとなって母材と結合して炭酸鉄を形成し、炭酸腐食を生じた可能性を示唆された。
